修繕名	千田水資源再生センター 東系No.２消泡水ストレーナ修理				
図面名	配置図、付近見取図				
縮尺	S=NONE	製図年月	R8.6		
所長	次長	設計	図番	1	
			計	3

広島市下水道局管理部千田水資源再生センター

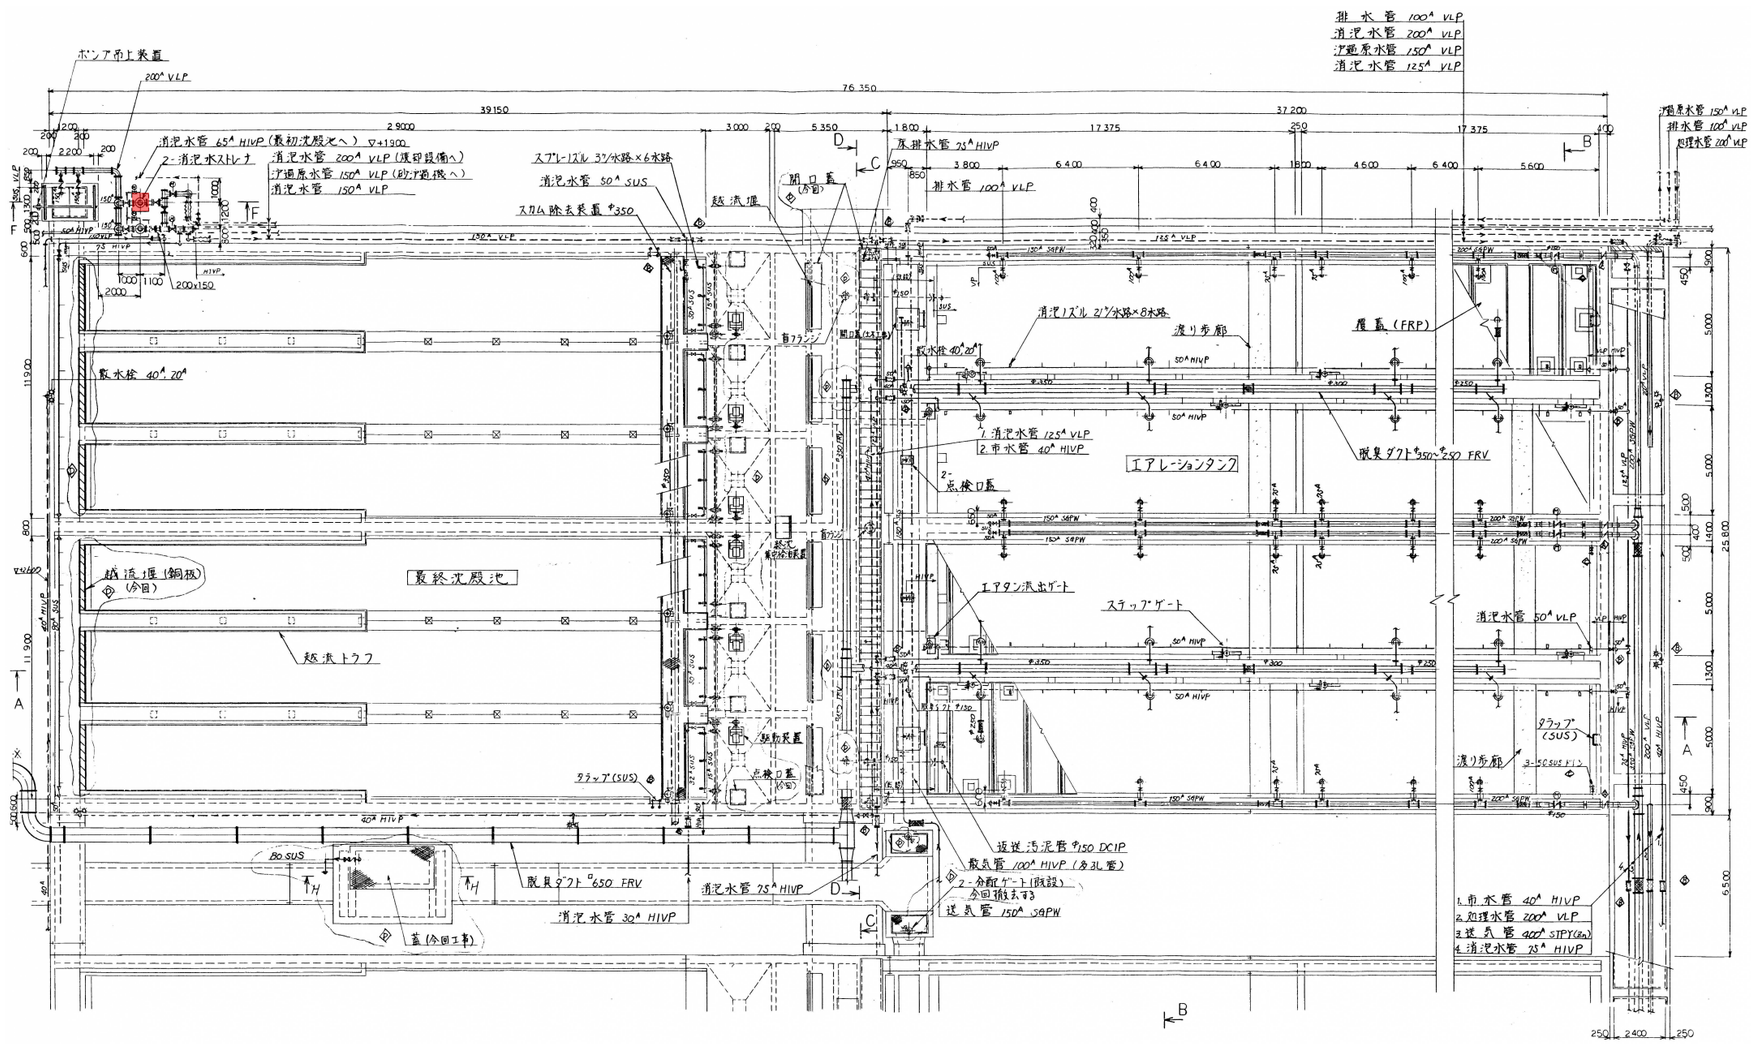
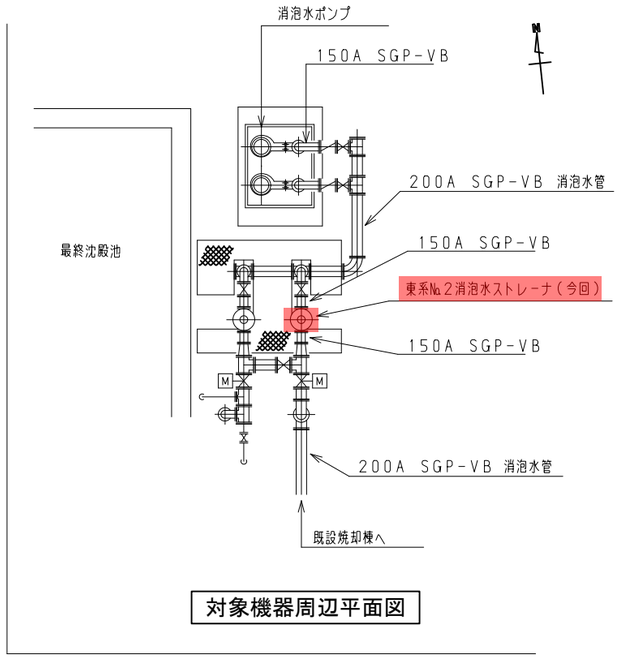
対象機器周辺平面図

1．着色部は今回対象を示す。

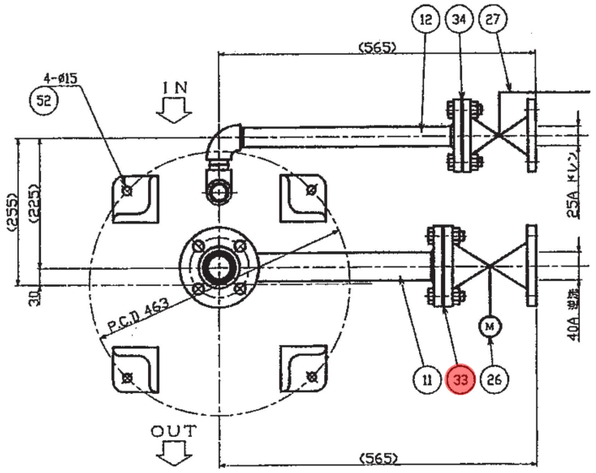
下部平面図

1．着色部は交換部品を示す。

2．機器の内面にエポキシ樹脂塗装を行うこと。
