仕様書

広島市防災行政無線移動系設備撤去等業務

本業務は、本市が防災行政無線移動系として導入している MCA 無線機の更新整備に伴い、広島市消防局及び指定避難所に設置している当該無線機用の受信アンテナ等の撤去及び処分を実施するものである。

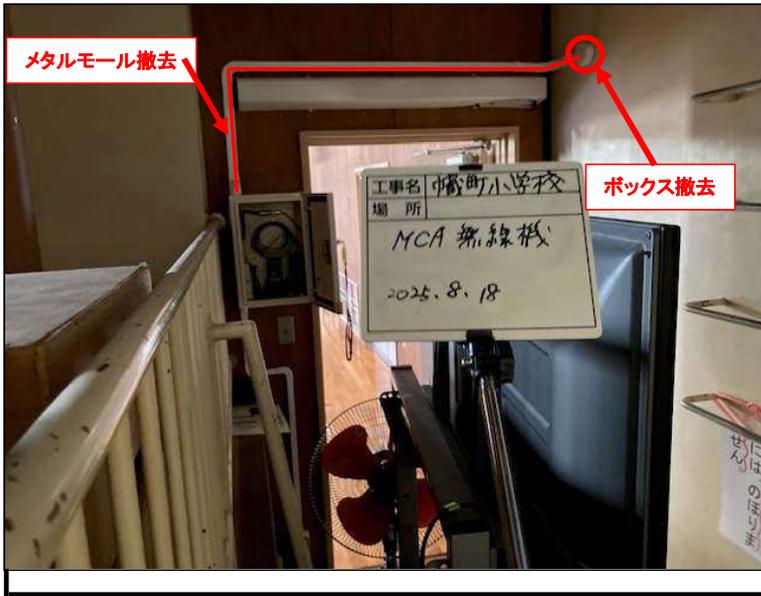
1. 幟町小学校

メタルモール撤去
木壁部分のビス穴補修なし
コンクリート壁のビス穴はコーキング補修

ボックス撤去
撤去後貫通孔モルタル補修
※塗装は含まない

モール内同軸ケーブル撤去

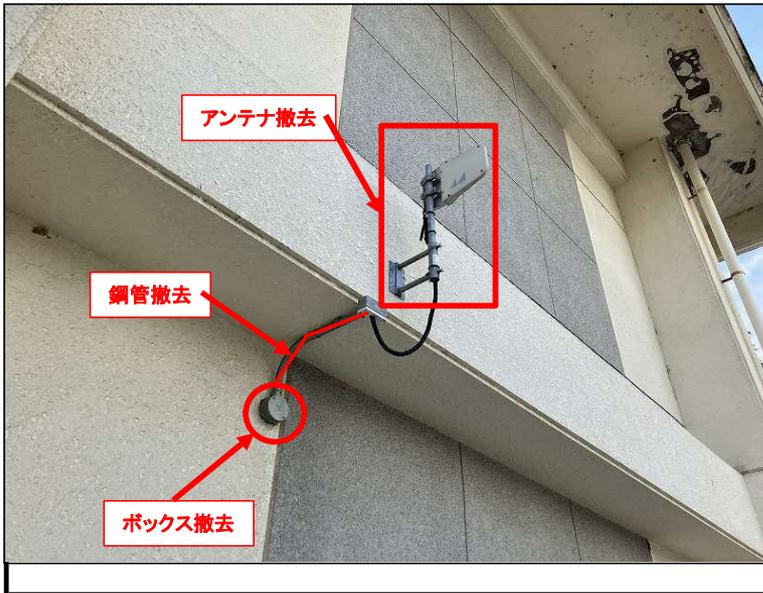
鋼管撤去
壁面のビス穴はコーキング補修

サイドベース撤去
壁面のビス穴はコーキング補修

アンテナ及び同軸撤去

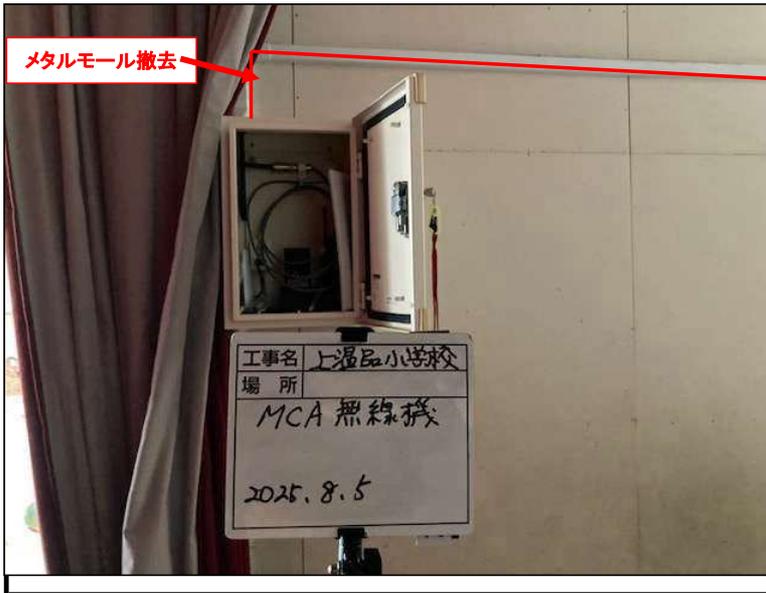
3. 上温品小学校

メタルモール撤去
木壁部分のビス穴補修なし

モール内同軸ケーブル撤去

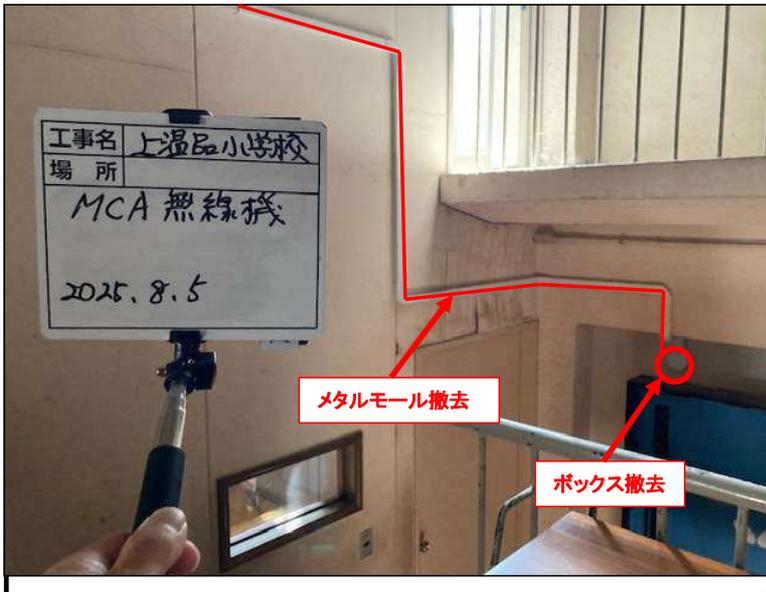
メタルモール撤去
木壁部分のビス穴補修なし
コンクリート壁のビス穴はコーキング補修

ボックス撤去
撤去後貫通孔モルタル補修
※塗装は含まない

モール内同軸ケーブル撤去

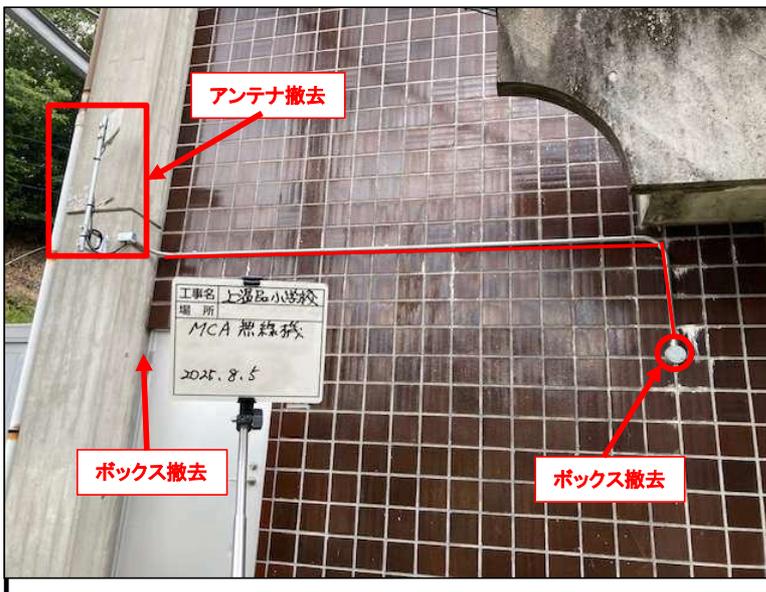
ボックス撤去
撤去後貫通孔モルタル補修
※塗装は含まない

鋼管撤去
壁面のビス穴はコーキング補修

サイドベース撤去
壁面のビス穴はコーキング補修

アンテナ及び同軸撤去

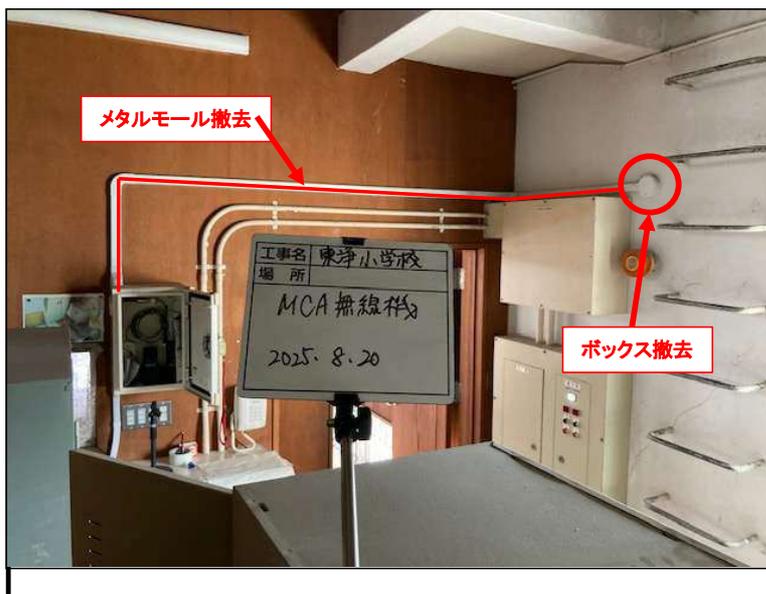
5. 東浄小学校

メタルモール撤去
木壁部分のビス穴補修なし
コンクリート壁のビス穴はコーキング補修

ボックス撤去
撤去後貫通孔モルタル補修
※塗装は含まない

モール内同軸ケーブル撤去

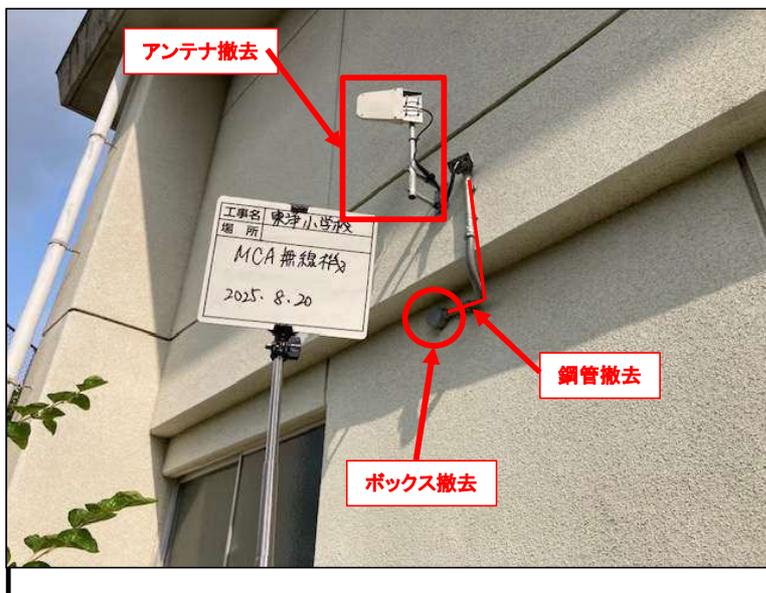
鋼管撤去
壁面のビス穴はコーキング補修

サイドベース撤去
壁面のビス穴はコーキング補修

ボックス撤去
撤去後貫通孔モルタル補修
※塗装は含まない

アンテナ及び同軸撤去

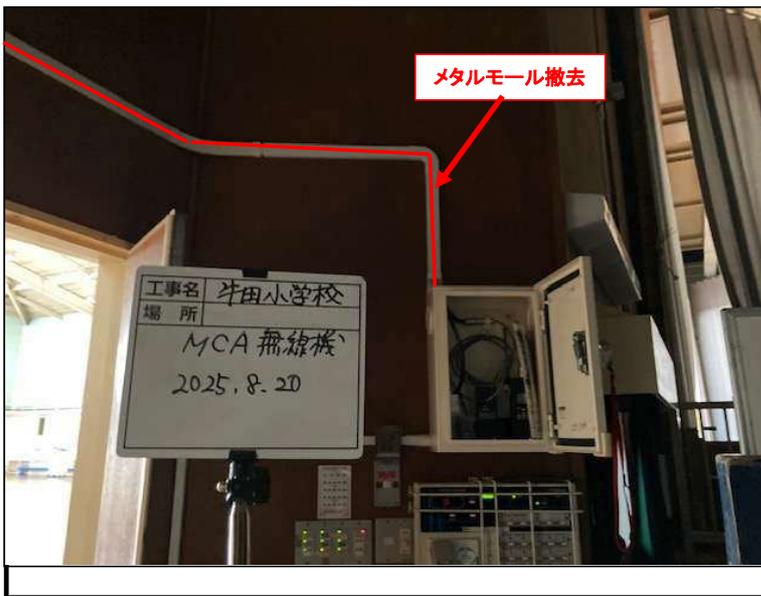
6. 牛田小学校

メタルモール撤去
木壁部分のビス穴補修なし

モール内同軸ケーブル撤去

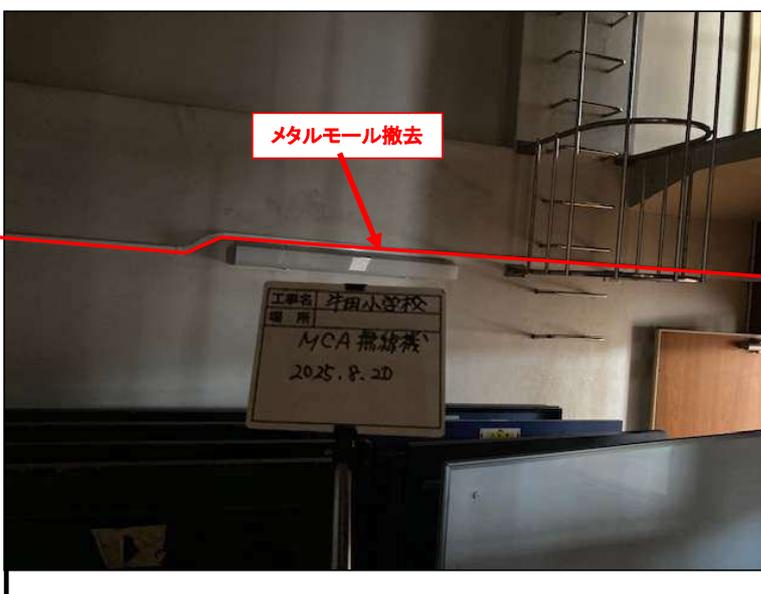
メタルモール撤去
コンクリート壁のビス穴はコーキング補修

モール内同軸ケーブル撤去

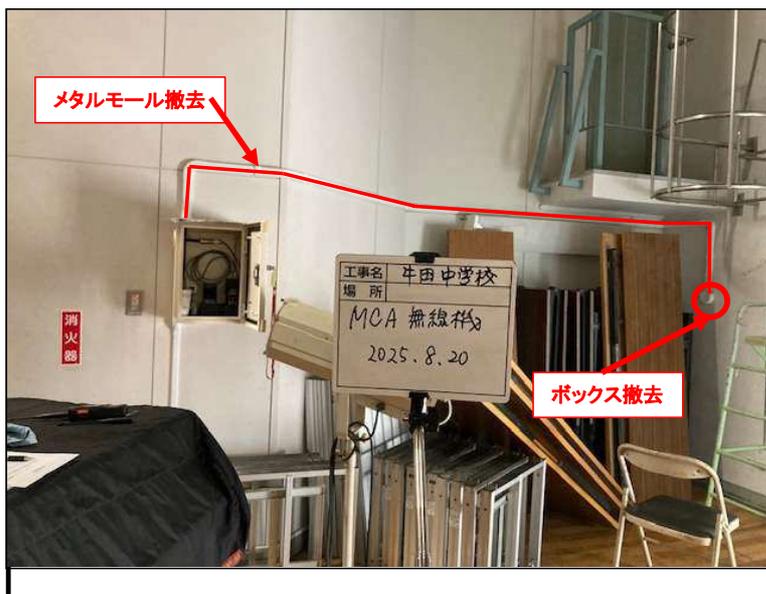
7. 牛田中学校

メタルモール撤去
木壁部分のビス穴補修なし
コンクリート壁のビス穴はコーキング補修

ボックス撤去
撤去後貫通孔モルタル補修
※塗装は含まない

モール内同軸ケーブル撤去

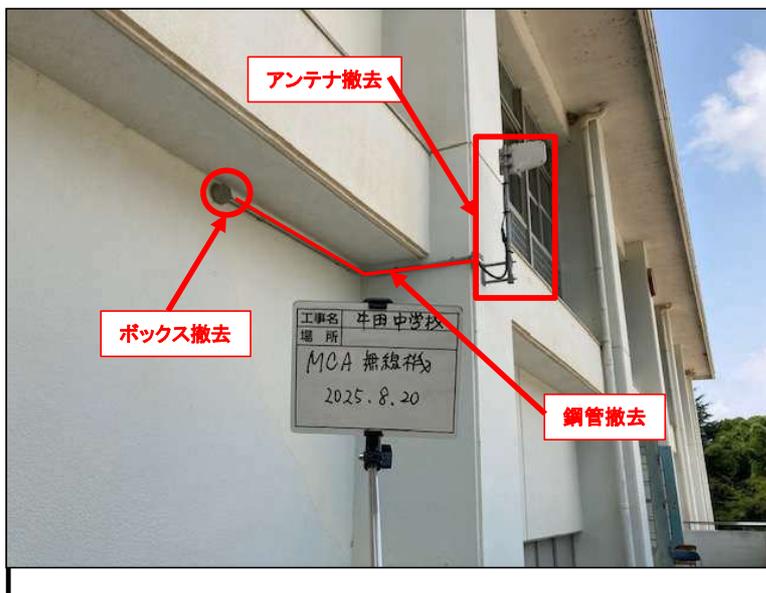
鋼管撤去
壁面のビス穴はコーキング補修

サイドベース撤去
壁面のビス穴はコーキング補修

ボックス撤去
撤去後貫通孔モルタル補修
※塗装は含まない

アンテナ及び同軸撤去

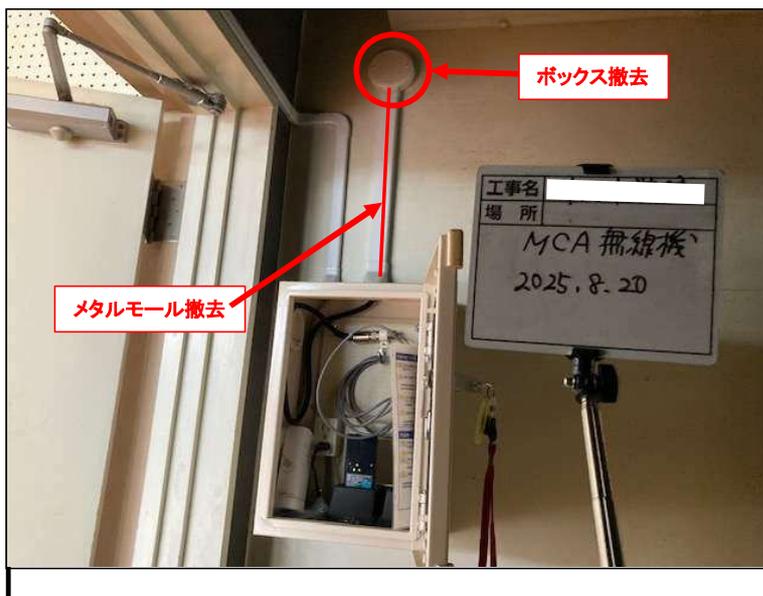
8. 早稲田中学校

メタルモール撤去
コンクリート壁のビス穴はコーキング補修

ボックス撤去
撤去後貫通孔モルタル補修
※塗装は含まない

モール内同軸ケーブル撤去

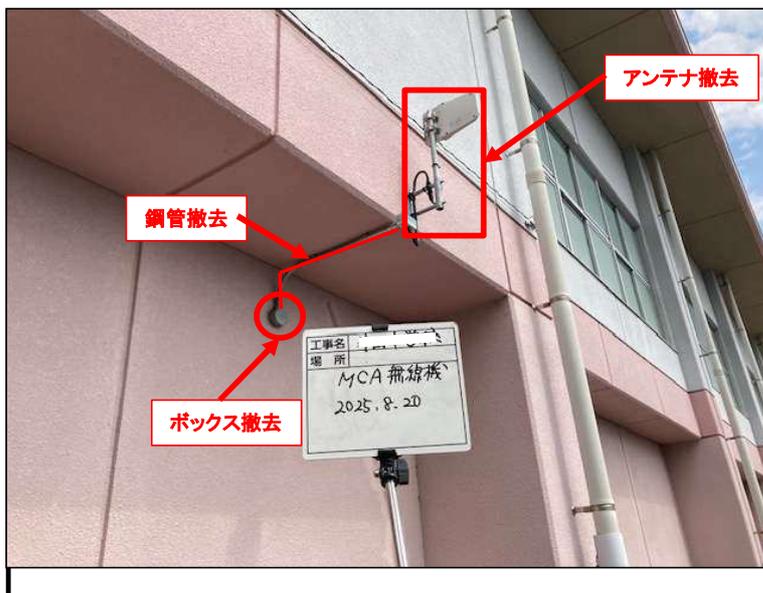
鋼管撤去
壁面のビス穴はコーキング補修

サイドベース撤去
壁面のビス穴はコーキング補修

ボックス撤去
撤去後貫通孔モルタル補修
※塗装は含まない

アンテナ及び同軸撤去

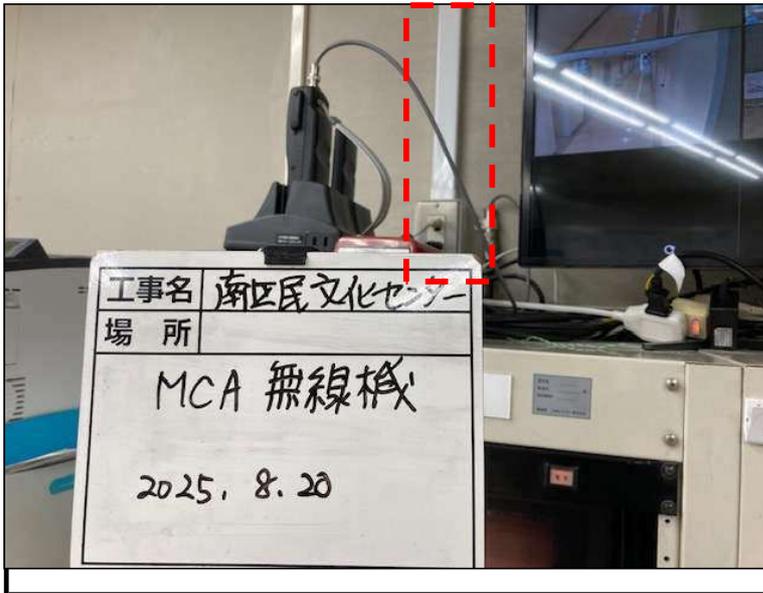
10. 南区民文化センター

モール内同軸ケーブル撤去

モール内に電源ケーブルある為
メタルモール撤去せず

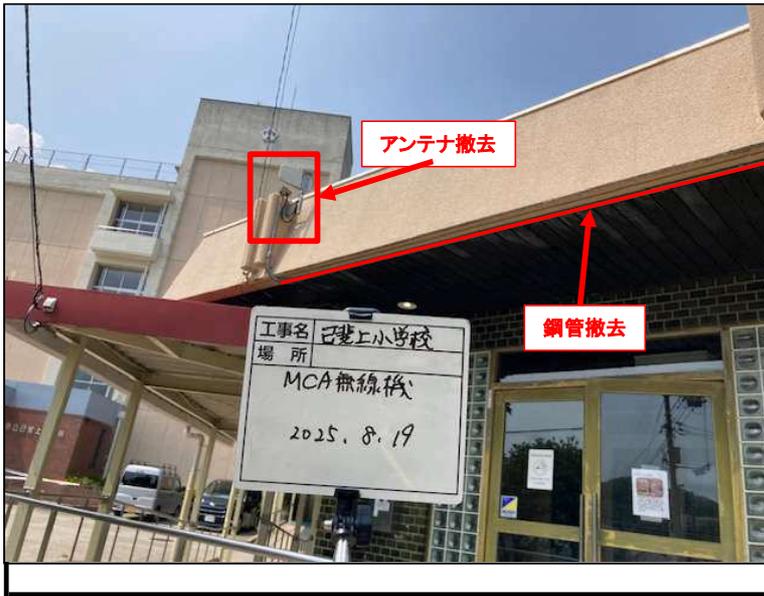
鋼管撤去
壁面のビス穴はコーキング補修

サイドベース撤去
壁面のビス穴はコーキング補修

アンテナ及び同軸撤去

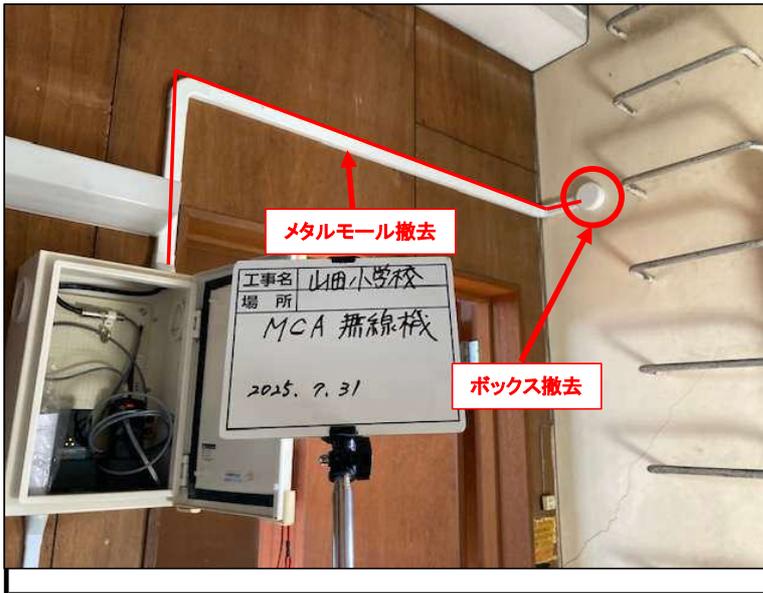
12. 山田小学校

メタルモール撤去
木壁部分のビス穴補修なし
コンクリート壁のビス穴はコーキング補修

ボックス撤去
撤去後貫通孔モルタル補修
※塗装は含まない

モール内同軸ケーブル撤去

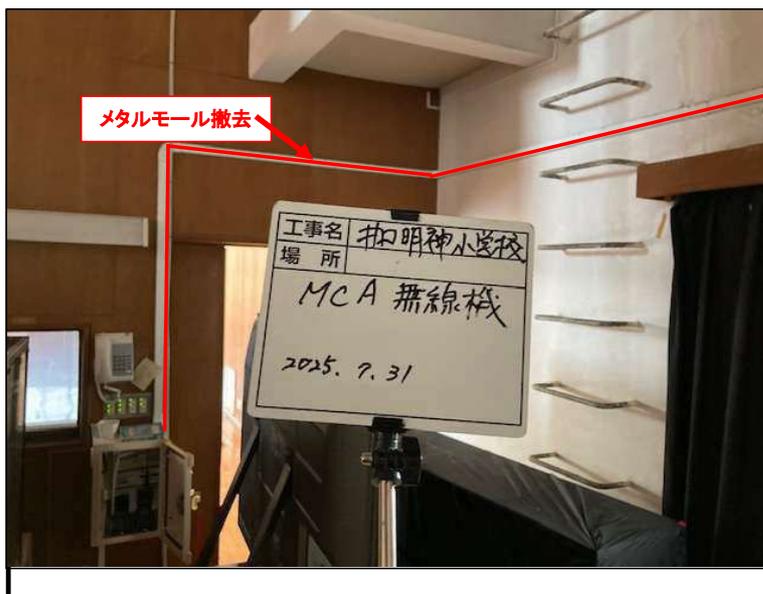
1 3. 井口明神小学校

メタルモール撤去
木壁部分のビス穴補修なし
コンクリート壁のビス穴はコーキング補修

モール内同軸ケーブル撤去

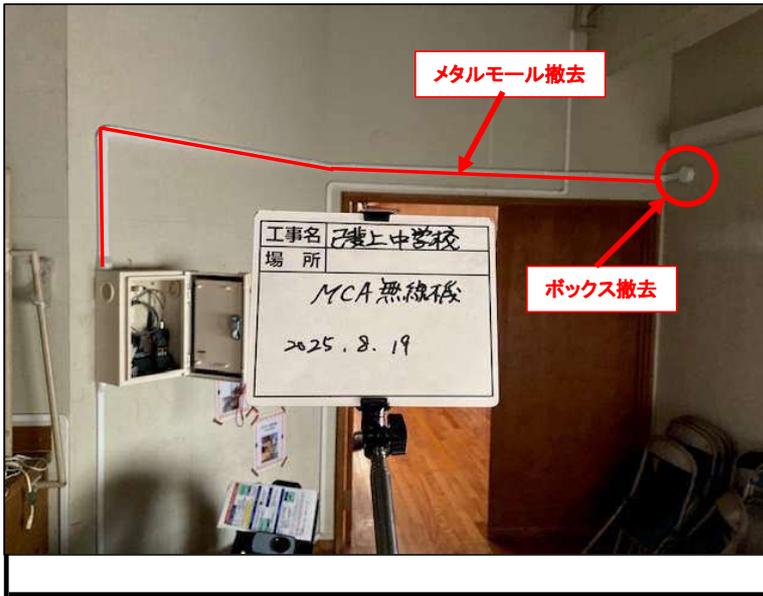
1 4. 己斐上中学校

メタルモール撤去
木壁部分のビス穴補修なし
コンクリート壁のビス穴はコーキング補修

モール内同軸ケーブル撤去

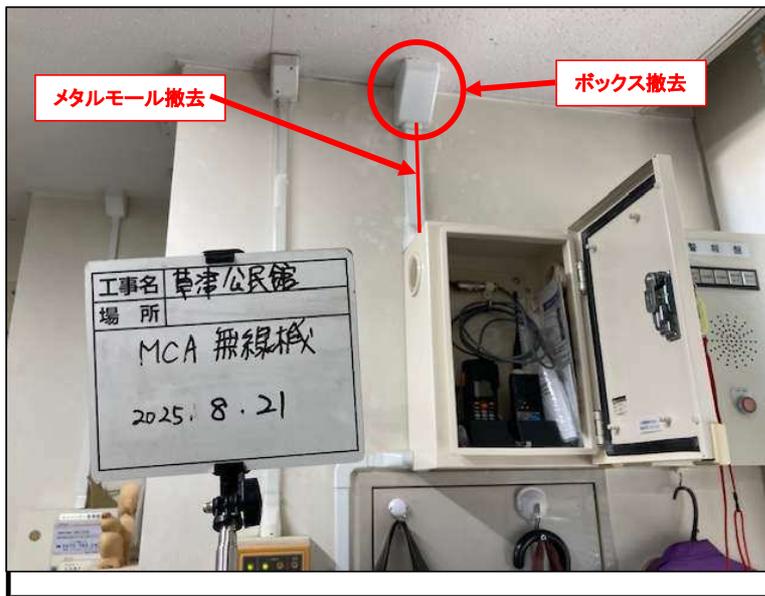
15. 草津公民館・集会所

メタルモール撤去
コンクリート壁のビス穴はコーキング補修

ボックス撤去
天井面 シール補修

モール内同軸ケーブル撤去

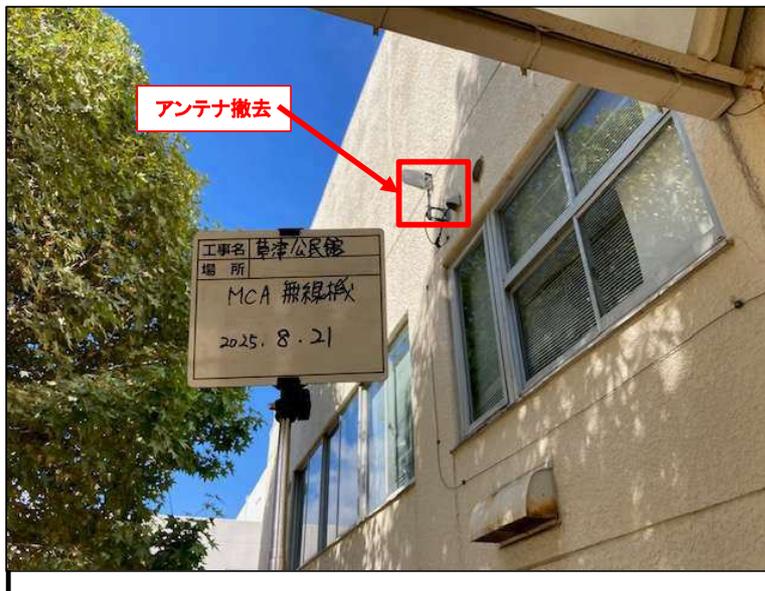
サイドベース撤去
壁面のビス穴はコーキング補修

アンテナ及び同軸撤去

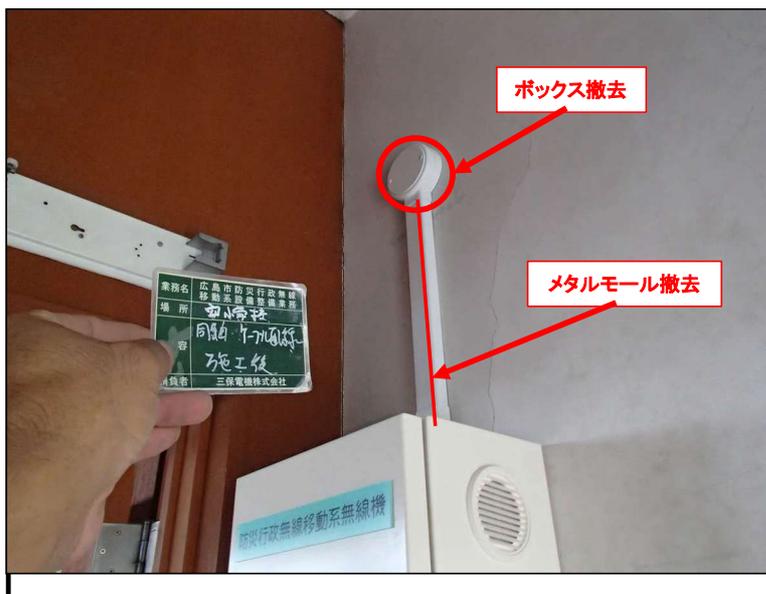
18. 安小学校

メタルモール撤去
コンクリート壁のビス穴はコーキング補修

ボックス撤去
撤去後貫通孔モルタル補修
※塗装は含まない

モール内同軸ケーブル撤去

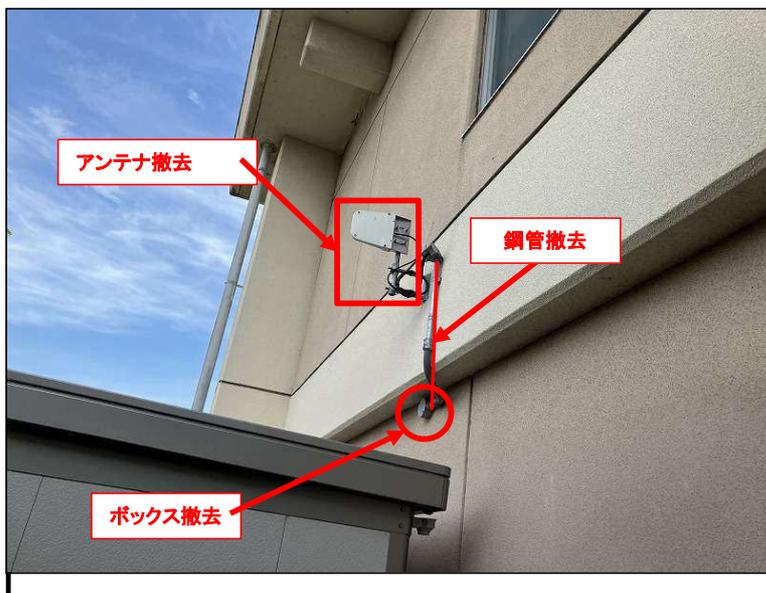
鋼管撤去
コンクリート壁のビス穴はコーキング補修

サイドベース撤去
壁面のビス穴はコーキング補修

ボックス撤去
撤去後貫通孔モルタル補修
※塗装は含まない

アンテナ及び同軸撤去

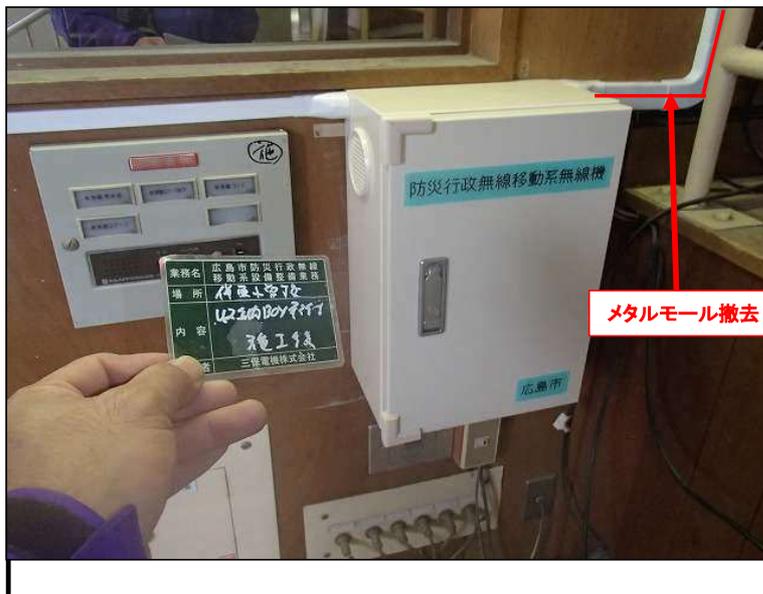
2 1. 伴東小学校

メタルモール撤去
木壁部分のビス穴補修なし

モール内同軸ケーブル撤去

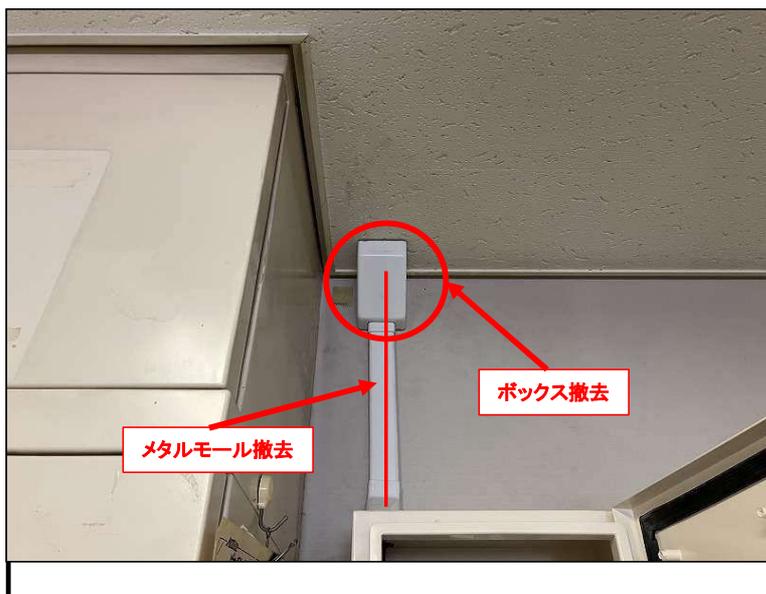
2.2. 安公民館

メタルモール撤去
壁面部分のビス穴補修なし

ボックス撤去
天井面の穴埋めシール補修

モール内同軸ケーブル撤去

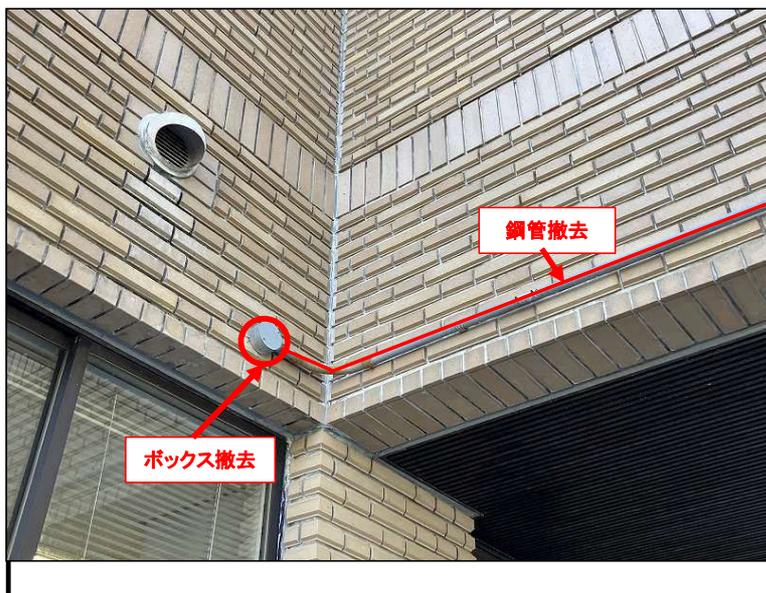
鋼管撤去
コンクリート壁のビス穴はコーキング補修

ボックス撤去
撤去後貫通孔モルタル補修
※塗装は含まない

鋼管内同軸ケーブル撤去

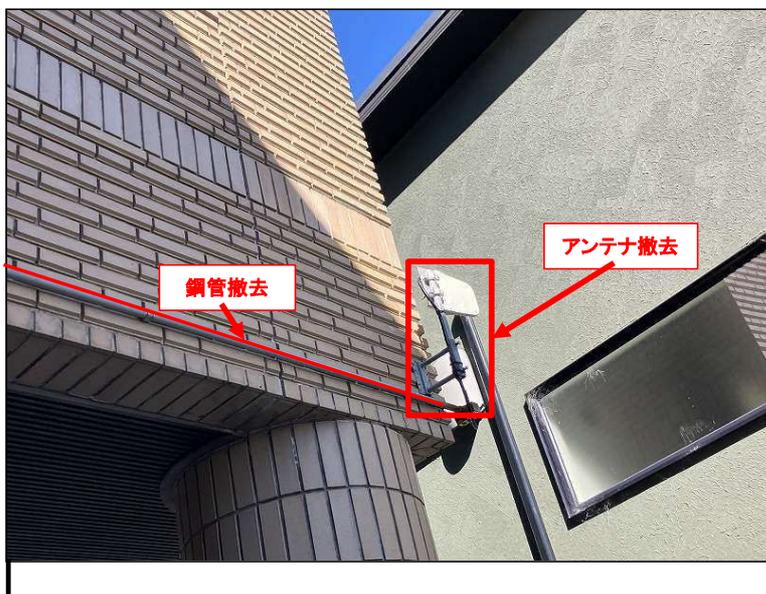
鋼管撤去
コンクリート壁のビス穴はコーキング補修

サイドベース撤去
壁面のビス穴はコーキング補修

アンテナ及び同軸撤去

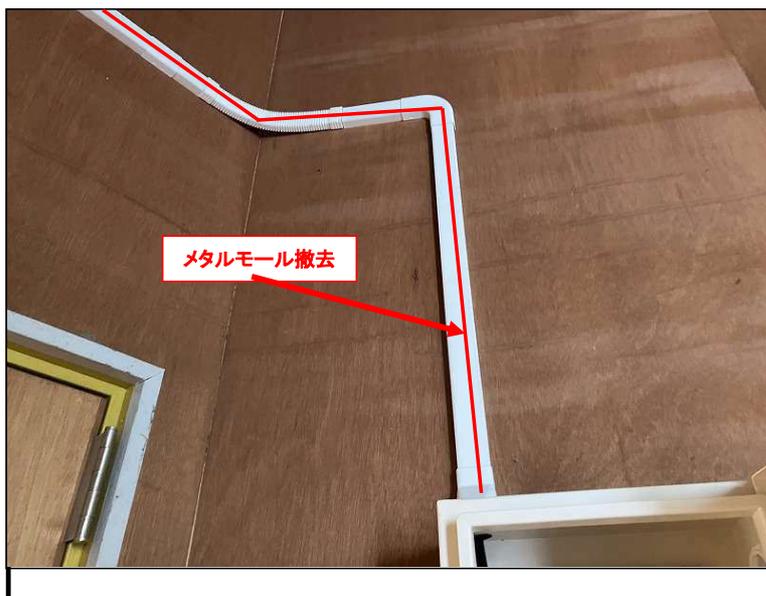
23. 井原小学校

メタルモール撤去
木壁部分のビス穴補修なし

モール内同軸ケーブル撤去

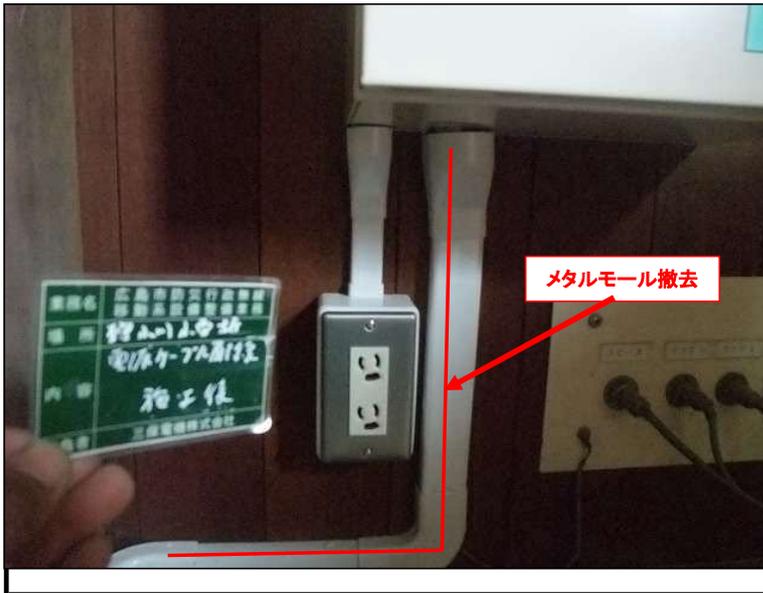
24. 狩小川小学校

メタルモール撤去
木壁部分のビス穴補修なし

モール内同軸ケーブル撤去

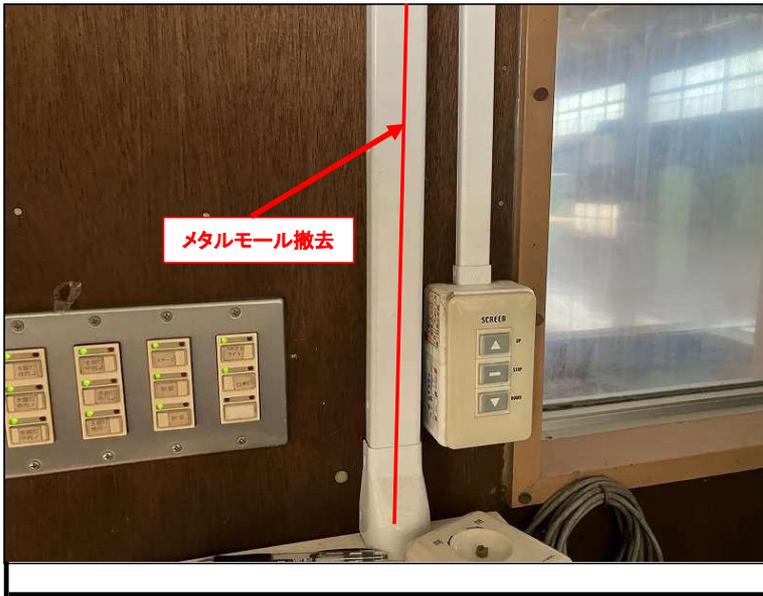
25. 口田小学校

メタルモール撤去
木壁部分のビス穴補修なし

モール内同軸ケーブル撤去

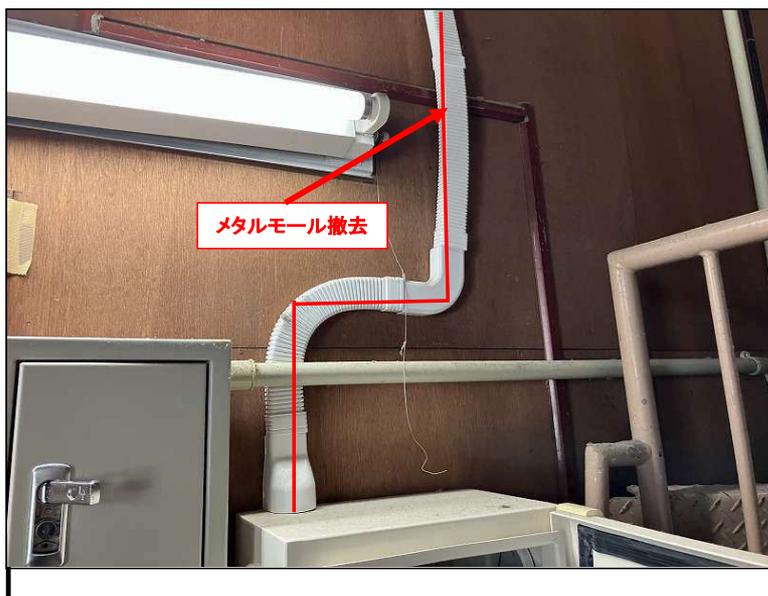
26. 三入小学校

メタルモール撤去
木壁部分のビス穴補修なし

モール内同軸ケーブル撤去

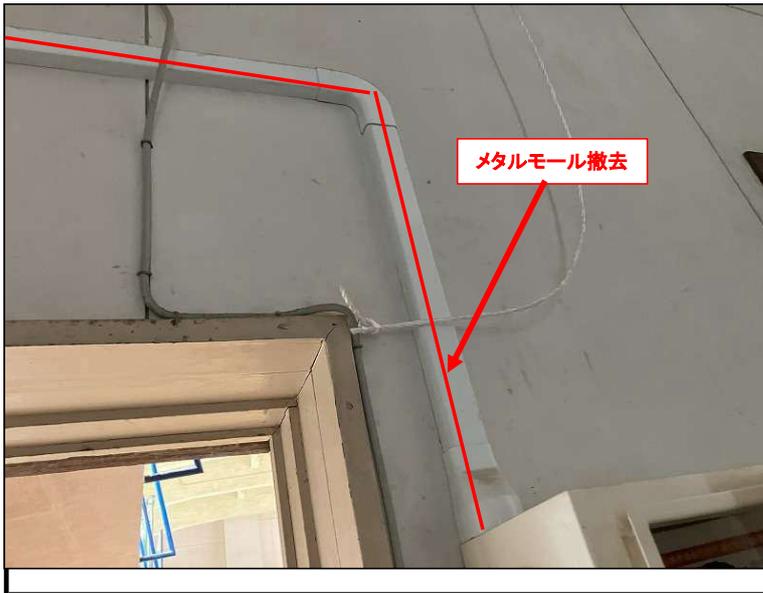
27. 可部小学校

メタルモール撤去
木壁部分のビス穴補修なし

モール内同軸ケーブル撤去

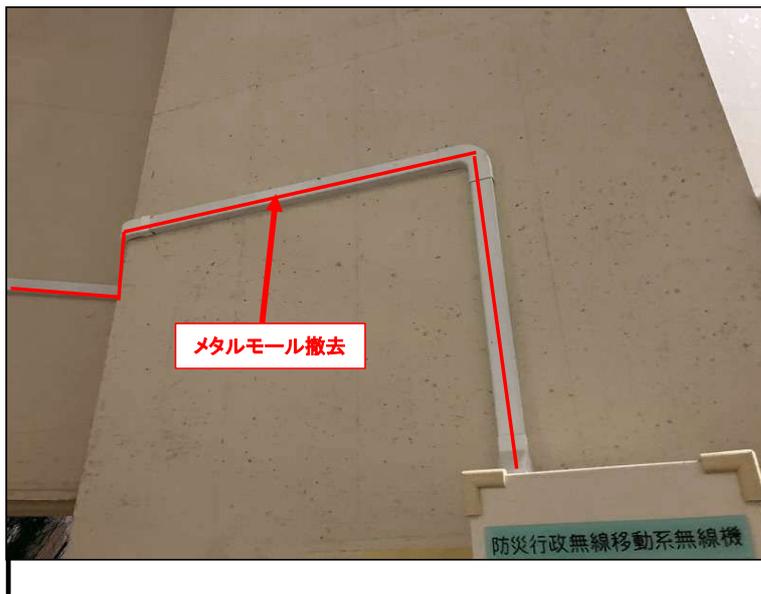
28. 久地小学校

メタルモール撤去
コンクリート壁のビス穴はコーキング補修

モール内同軸ケーブル撤去

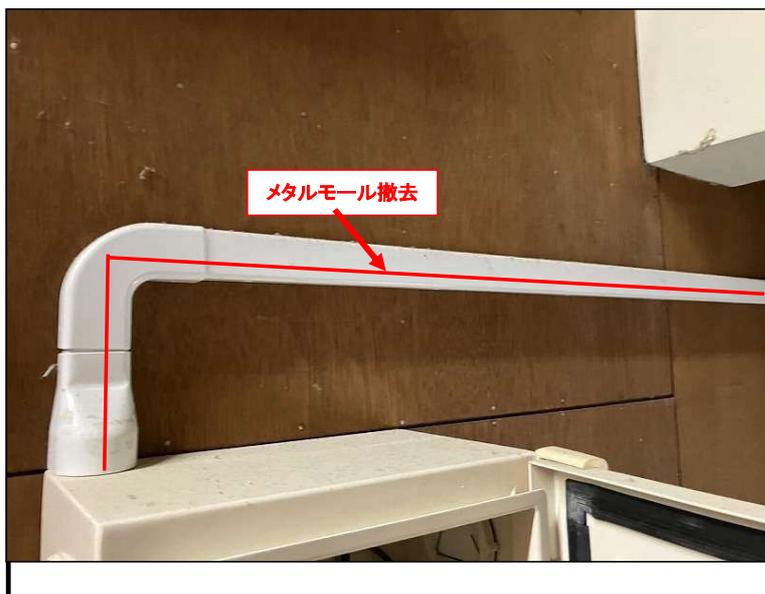
29. 久地南小学校

メタルモール撤去
木壁部分のビス穴補修なし

モール内同軸ケーブル撤去

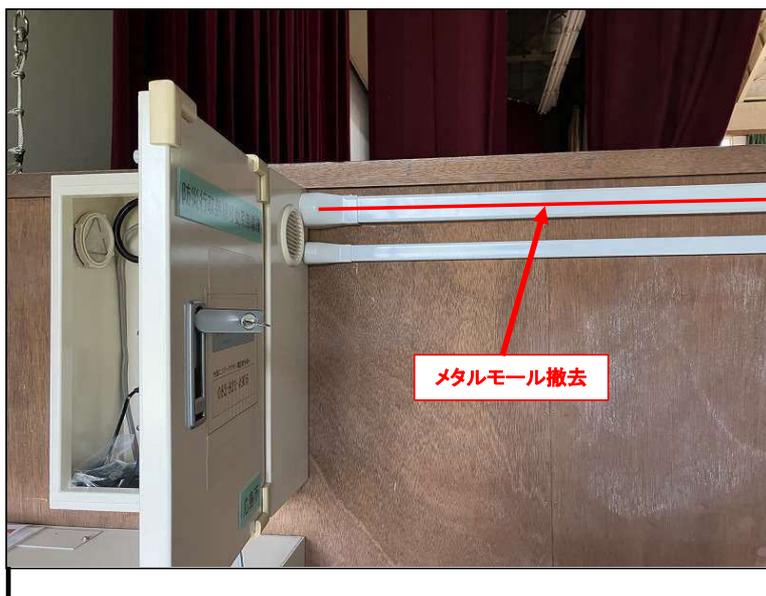
30. 畑賀小学校

メタルモール撤去
木壁部分のビス穴補修なし

モール内同軸ケーブル撤去

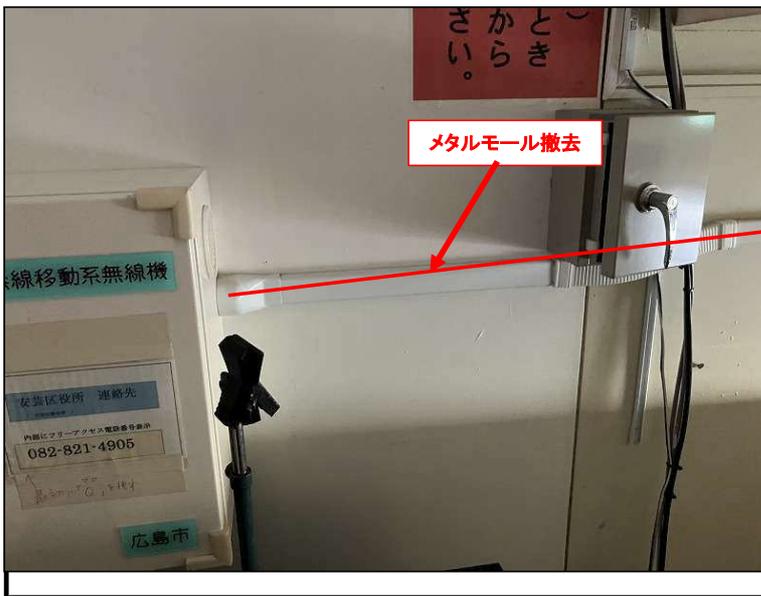
3 1. 阿戸小学校

メタルモール撤去
木壁部分のビス穴補修なし

モール内同軸ケーブル撤去

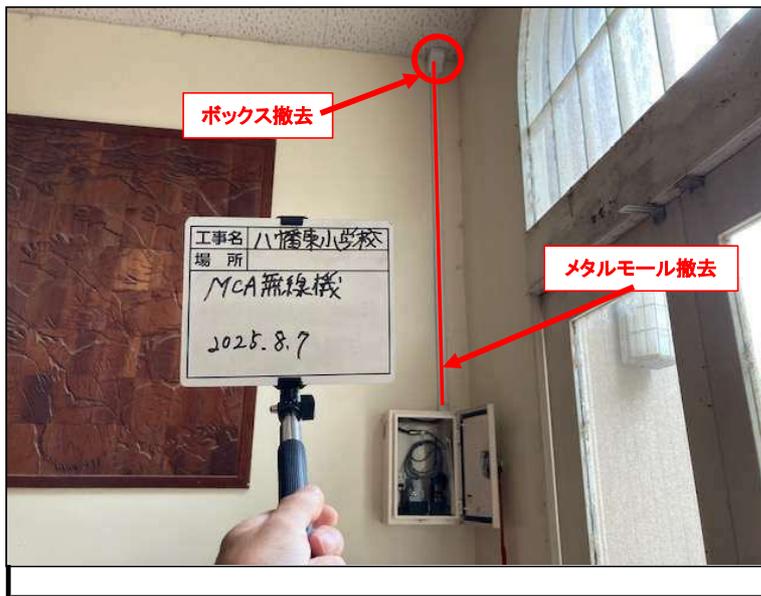
3 2. 八幡東小学校

メタルモール撤去
 コンクリート壁のビス穴はコーキング補修

ボックス撤去
 天井面の穴埋めシール補修

モール内同軸ケーブル撤去

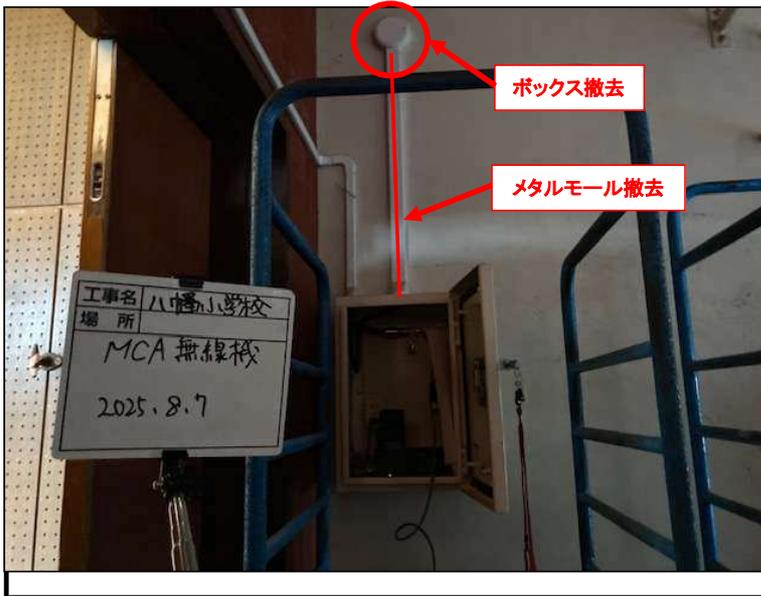
3.3. 八幡小学校

メタルモール撤去
コンクリート壁のビス穴はコーキング補修

ボックス撤去
撤去後貫通孔モルタル補修
※塗装は含まない

モール内同軸ケーブル撤去

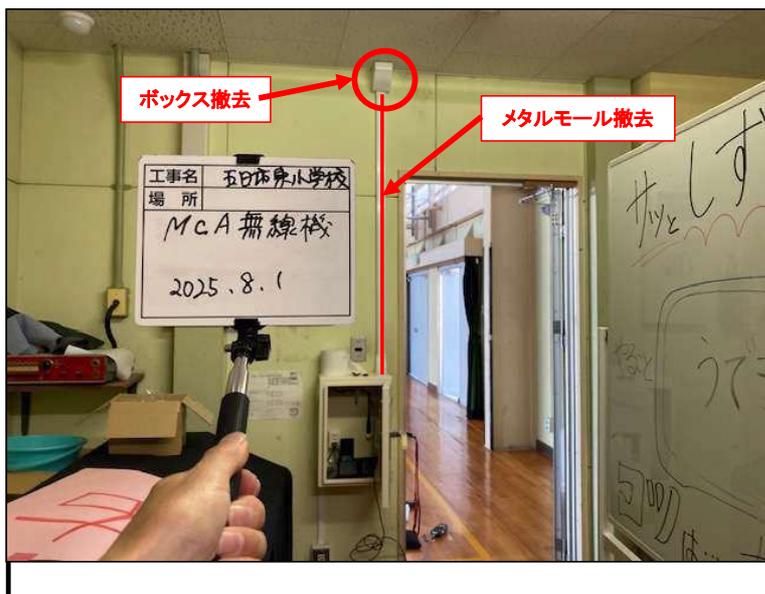
3 4. 五日市東小学校

メタルモール撤去
木壁部分のビス穴補修なし

ボックス撤去
天井面の穴埋めシール補修

モール内同軸ケーブル撤去

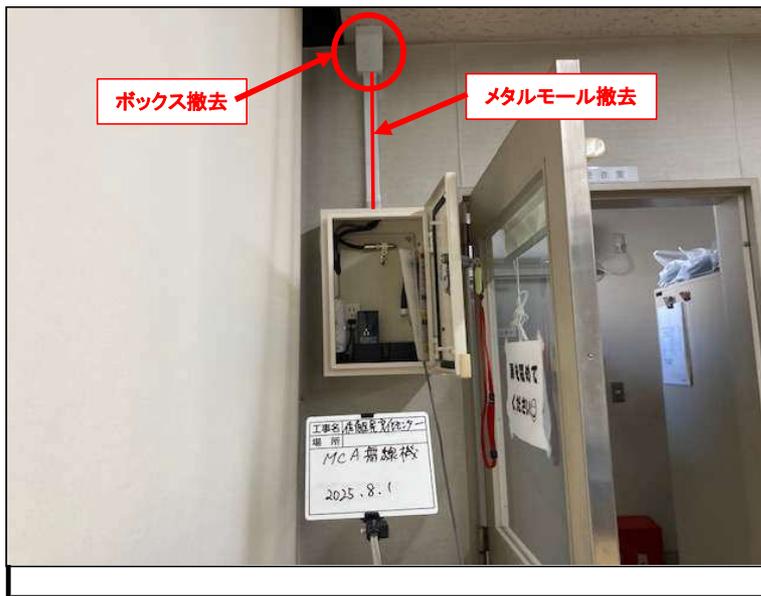
3.5. 佐伯区民文化センター

メタルモール撤去
壁面のビス穴補修なし

ボックス撤去
天井面の穴埋めシール補修

モール内同軸ケーブル撤去

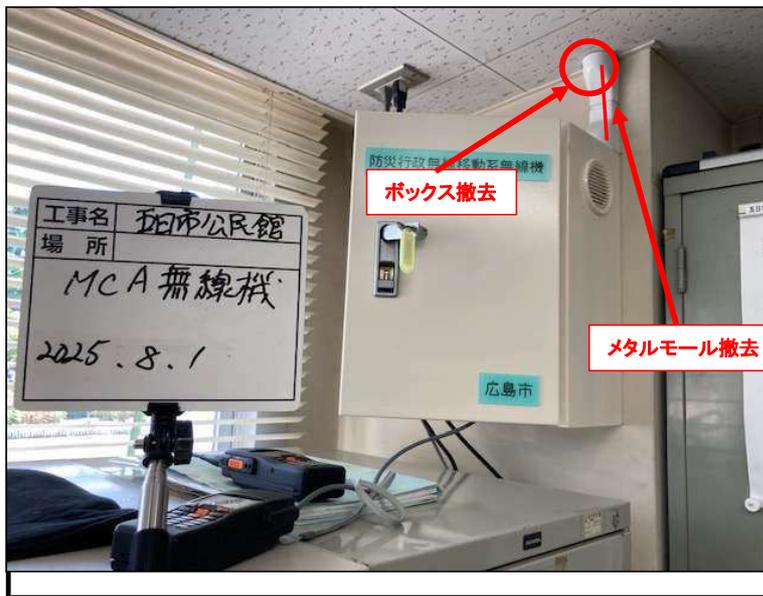
36. 五日市公民館

メタルモール撤去
壁面のビス穴補修なし

ボックス撤去
天井面の穴埋めシール補修

モール内同軸ケーブル撤去
